AVALIAÇÃO DA CAPACIDADE SISMO- RESISTENTE DE EDIFÍCIOS EM ALVENARIA SEGUNDO A NTC-2017

DISSERTAÇÃO DE MESTRADO APRESENTADA

À FACULDADE DE ENGENHARIA DA UNIVERSIDADE DO PORTO EM
ENGENHARIA CIVIL

FEVEREIRO DE 2018

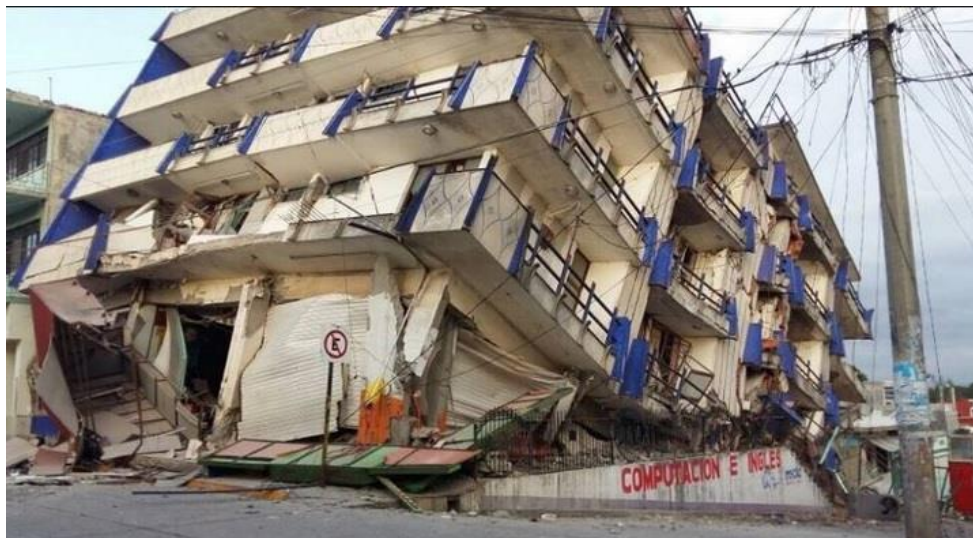
Figura 2.4 – Mecanismo de *soft storey* em edifício (www.navarra.orain.eus)

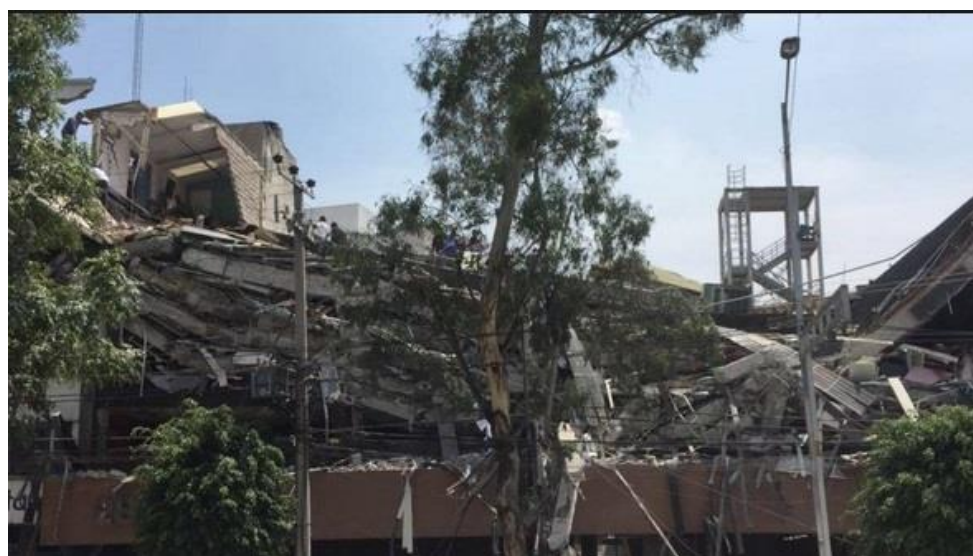
Figura 2.5 – Estrutura colapsada por rotura dos pilares (www.pulsoslp.com.mx)

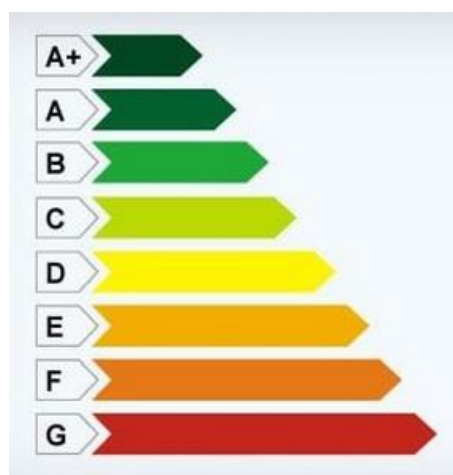
Figura 3.1 – Escala de risco sísmico (Linee Guidea, 2017)

O documento define 8 classes de risco sísmico, com risco crescente da letra A+ à G, que representam o *output* dos dois métodos supracitados - Figura 3.1

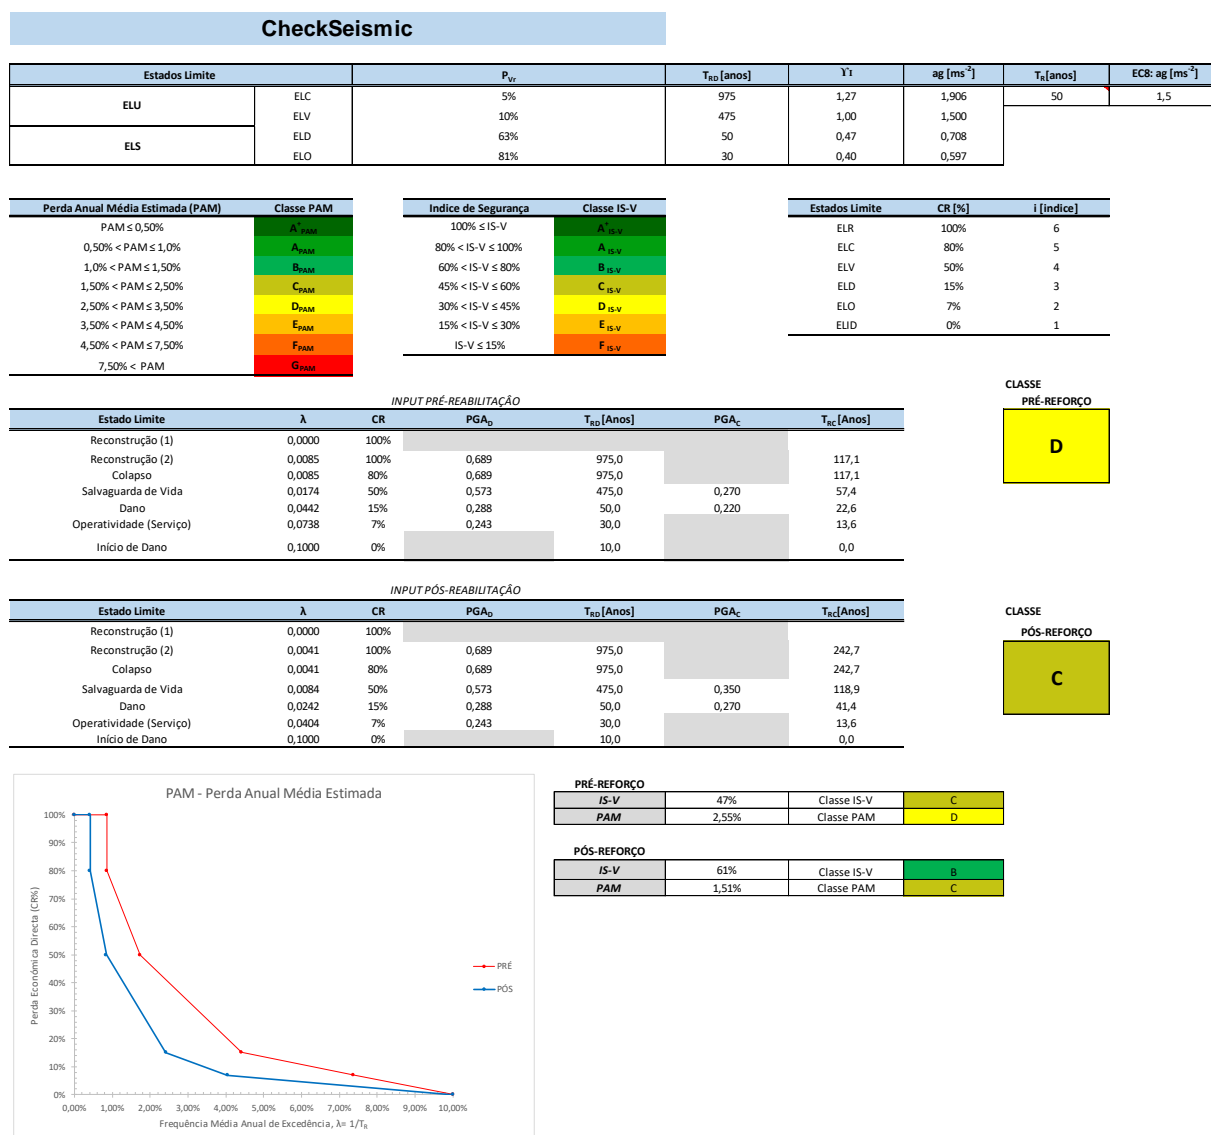
Figura 3.10 – Folha de cálculo para aplicação do método convencional

Apenas se requer que se introduzam as acelerações de capacidade dos estados limite de salvaguarda de vida e dano, o tempo de referência T_R e a aceleração de pico do solo preconizada no Quadro NA.I da NP1998-1 correspondente à zona sísmica onde se insere o caso em estudo. Automaticamente, a folha determina todos os parâmetros necessários, representando o gráfico PAM e a classificação de risco sísmico como se pode observar na seguinte figura.

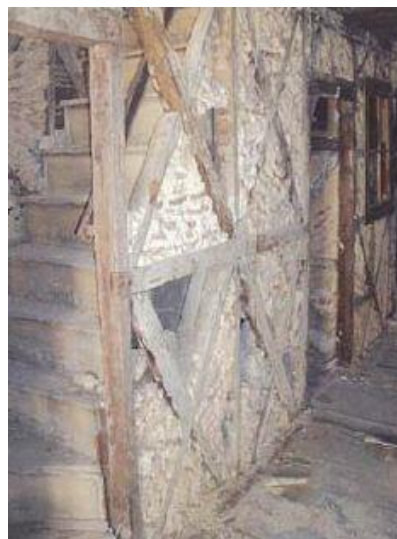
Figura 4.3 - Representação da estrutura típica pombalina e exemplo de parede de frontal degradada (Appleton, 2003)

A tipologia construtiva dos edifícios da época pombalina, caracteriza-se por uma estrutura constituída por paredes exteriores espessas em alvenaria de pedra, em fachadas e empenas, e por com estrutura mista de alvenaria e madeira, em interiores, complementadas pelas restantes paredes interiores em tabique. As paredes mistas de alvenaria e madeira, normalmente designadas por paredes de frontal, fazem parte dos elementos característicos do período pombalino e eram utilizadas como sistema estrutural antissísmico, também designado por gaiola pombalina.

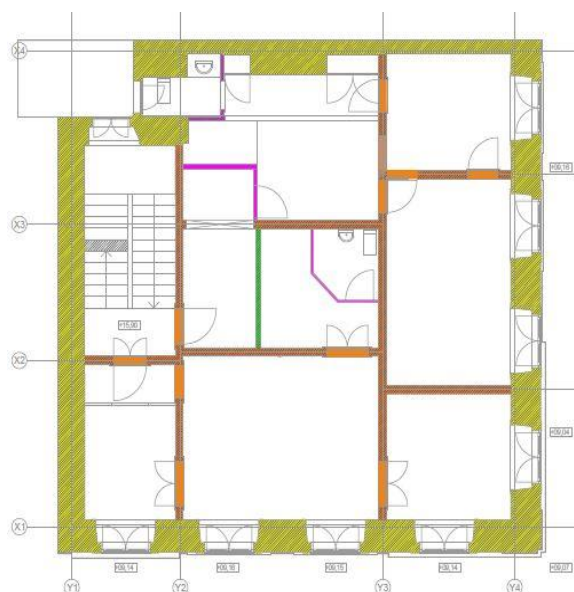
Figura 4.10 – Planta estrutural-tipo dos pisos

Através do levantamento efetuado foram produzidas as plantas estruturais que, a título exemplificativo, será apenas apresentada na Figura 4.10, a planta-tipo do edifício em estudo, representativa dos pisos 1,2 3 e 4.

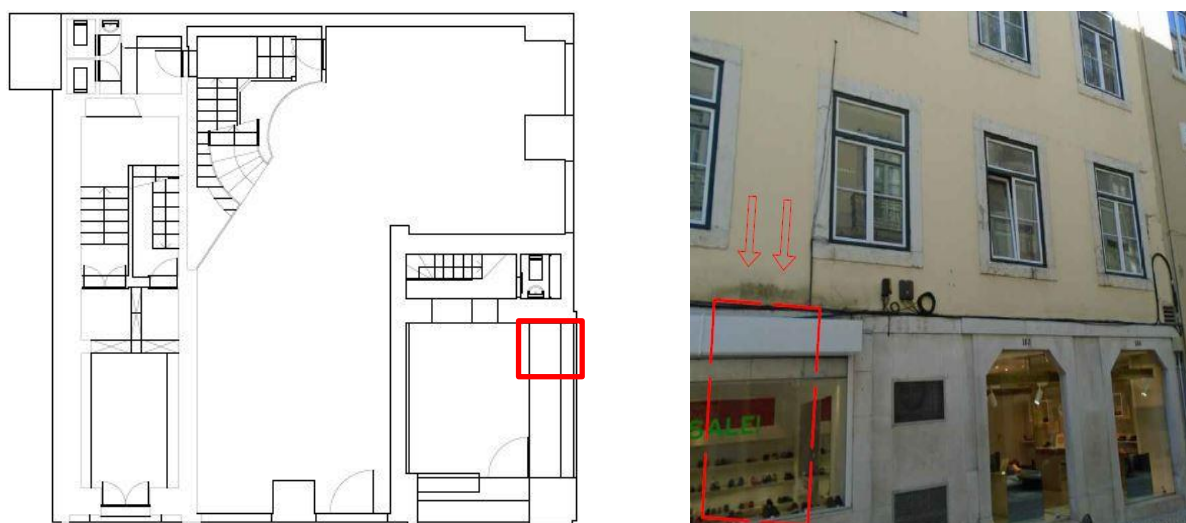
Figura 4.13 - Planta do piso térreo com identificação do local de supressão de pilar

Observa-se também a supressão de um dos pilares de fachada para a abertura de uma montra comercial. É recorrente observar-se esta modificação em estruturas antigas, usualmente devido a motivos de mudança de ocupação funcional do piso térreo, abertura de montras ou aberturas de garagens. Este tipo de modificação estrutural tem implicações no comportamento global e local da estrutura, visto que distribuição das cargas verticais transmitidas inicialmente pelo nêmo até às fundações passa a estar interrompida na zona de remoção do pilar. A introdução de vigas metálicas de suporte, redistribuí as cargas para os pilares adjacentes o que pode vir gerar problemas de assentamentos ou de rotura de pilares porque os mesmos não foram inicialmente dimensionados para a solicitação acrescida que é imposta.

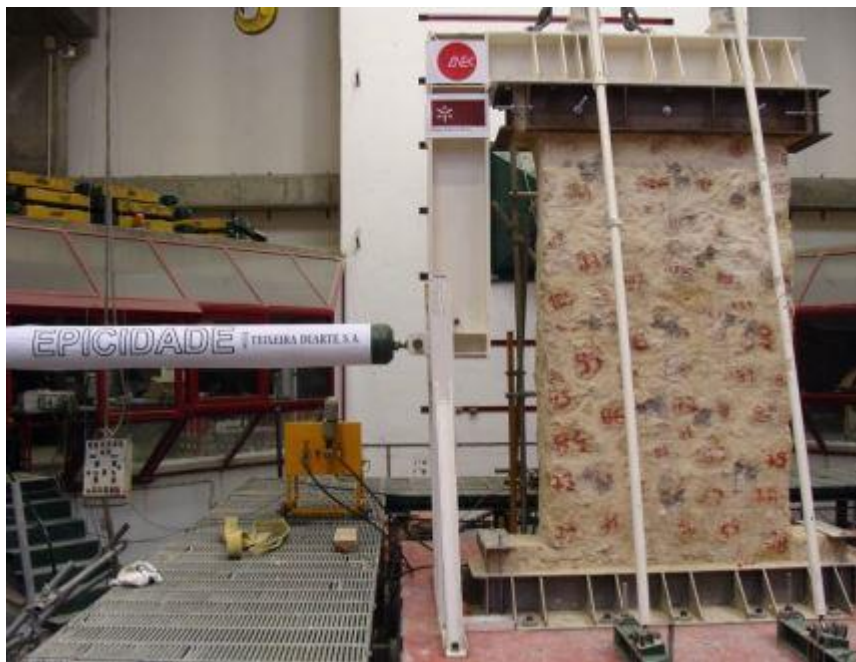
Figura 4.24 – Disposição do painel e do macaco hidráulico (Moura, 2016)

Para a realização dos ensaios realizados utilizou-se uma mesa sísmica e uma parede de reação de ensaios sísmicos, como se ilustra na Figura 4.24.

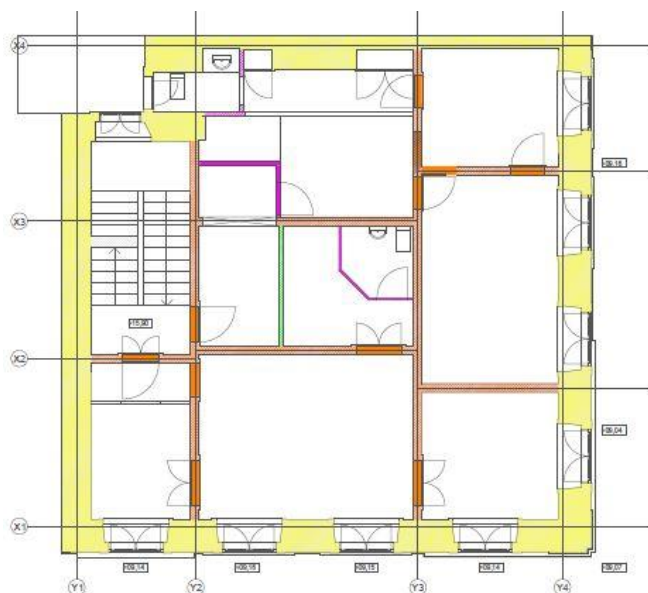
Figura A. 4 – Planta Estrutural Piso 2

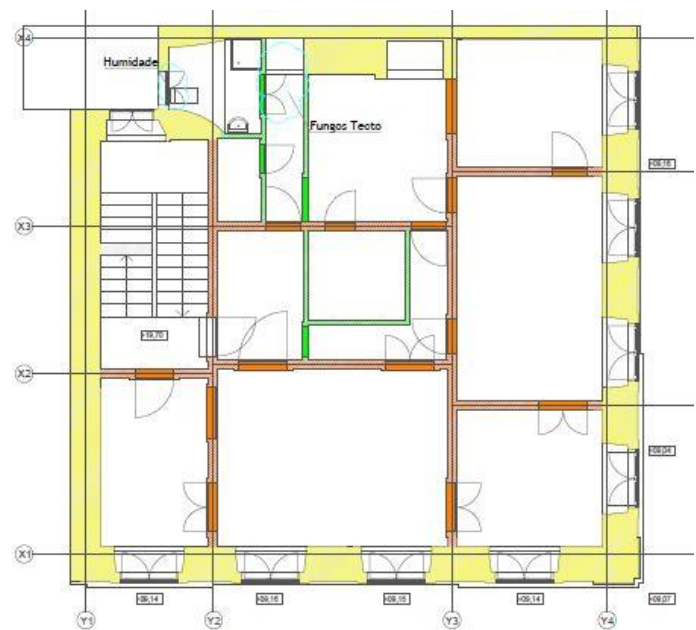
Figura A. 5 – Planta Estrutural Piso 3

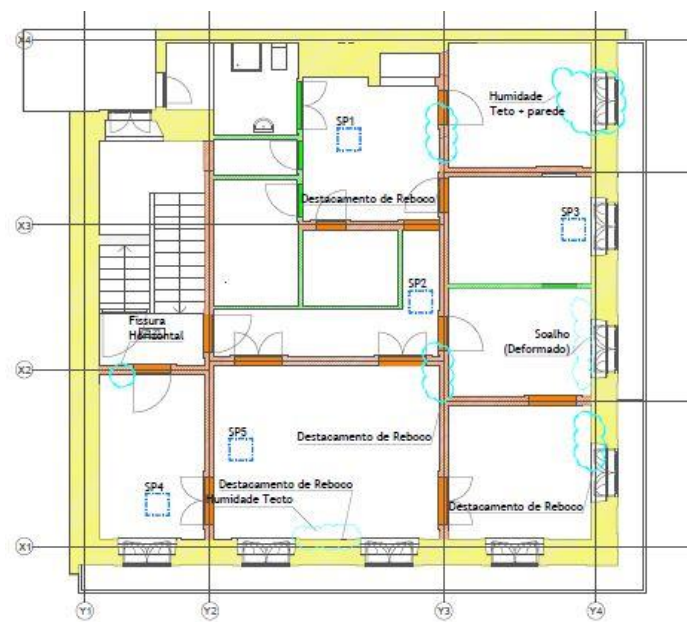
Figura A. 6 - Planta Estrutural Piso 4

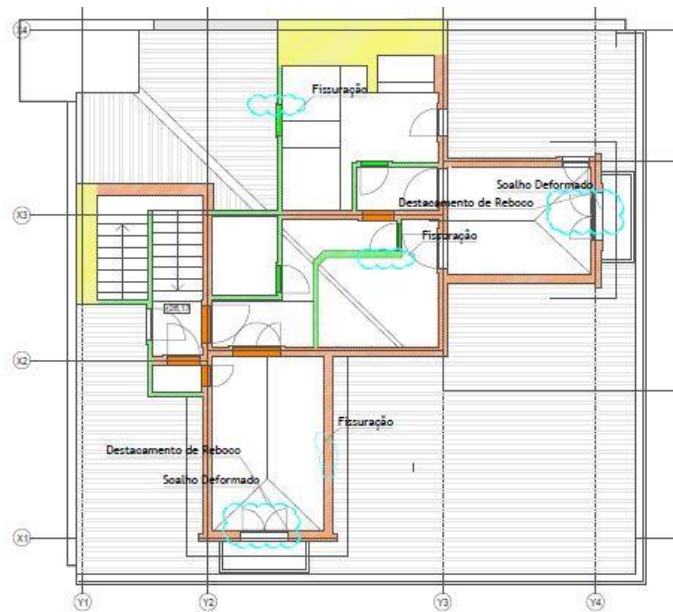
Figura A. 7 - Planta Estrutural Piso 5 com Telhado Simplificado

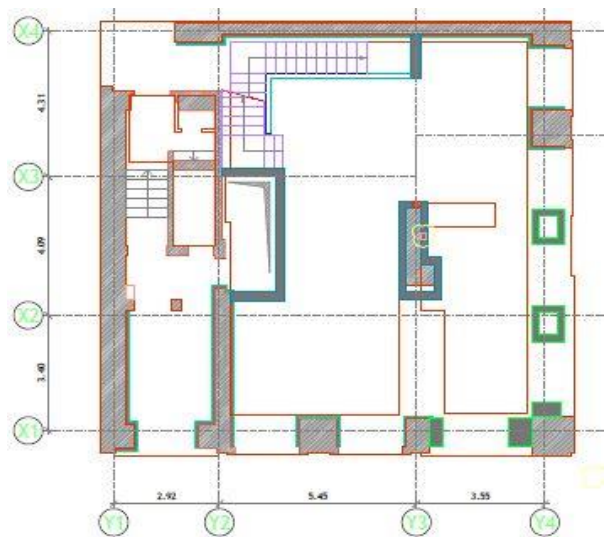
Figura B. 2 – Planta Estrutural Piso Térreo
